GEMEENTE *de Bier*

Stulpkaart n^o 7
n^o 306 Stichting 9/12/19

Sinds enkele maanden heeft De Timmerwerf een abonnement bij het Kadaster om via het programma 'Archiefviewer' inzage te krijgen in de gedigitaliseerde kadastragegevens vanaf ongeveer

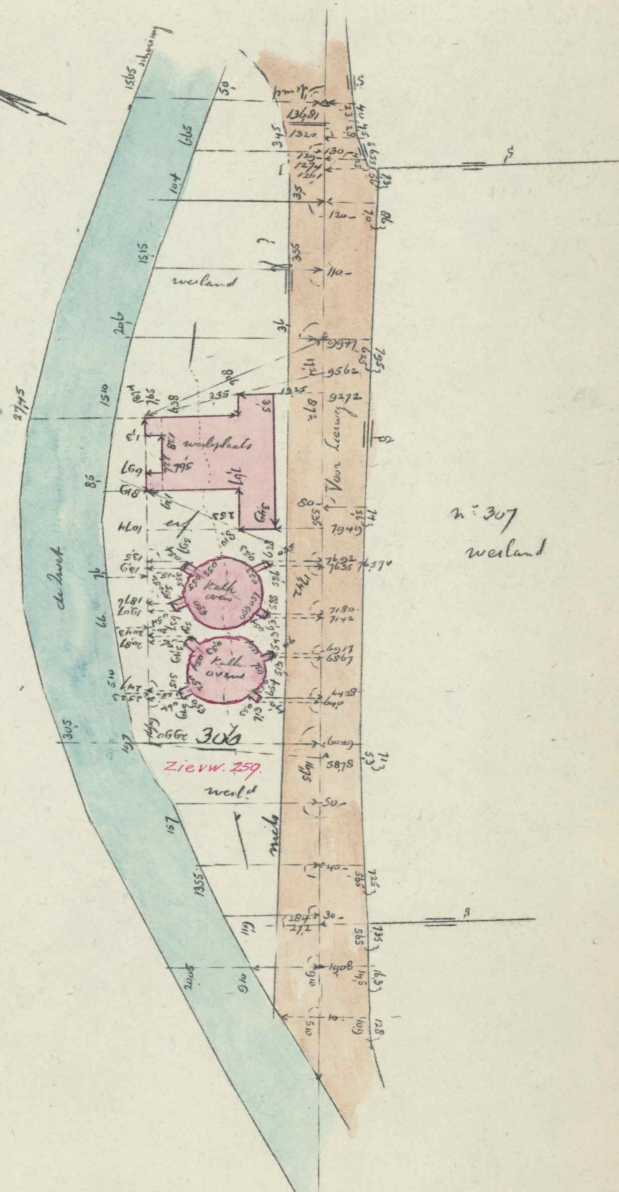
De plattegrond van de twee kalkovens laat duidelijk zien dat er vier steunberen rond de gemetselde ovens stonden. Die zagen we ook bij de kalkovens uit Dedemsvaart. Deze steunberen moesten de naar buiten gerichte krachten vanuit de oven opvangen waarin de turf opgestookt werd tot wel 1000 graden. Zonder deze steunberen zou de oven snel uiteen kunnen barsten.

De diameter van de oven is ongeveer 5.00 meter, maar de hoogte van de flesvormige schoorsteen is niet aangegeven. Uit navraag bij de heer Teun Varekamp (1929) blijkt dat de hoogte zeker 10 á 12 meter was.

Naast de ovens staat een werkplaats met een lengte van ruim 13.00 meter langs de Noordlierweg. De plattegrond laat het niet zien, maar er heeft volgens de heer Varekamp ook een kap op de werkplaats gestaan. De twee uitstekende delen van de werkplaats richting de Kromme Zweth moeten een functie gehad hebben en kunnen mogelijk duiden op een laad- en losvoorziening van de schuiten met schelpen en turf. De ruimte tussen de werkplaats en de kalkoven wordt met 'erf' aangeduid. Naast de ovens en de werkplaats lagen nog twee kleine stukjes weiland.

In een vorig deel was al een uitsnede van de kadastrale kaart uit 1813 opgenomen en daar past dit hulpkaartje precies in. Dit perceeltje uit sectie A had nummer 306 en het weiland aan de andere zijde van de Noordlierweg nummer 307. Dit weiland behoorde in 1938 bij de boerderij van Jacob Buitelaar. Later hadden zijn zoon Arie en kleinzoon Robert Arie op dit perceel een tuinbouwbedrijf met de naam 'Torenzicht'.

De sloop van de opstallen zal zich in de oorlog beperkt hebben tot alles wat boven het maaiveld uitstak. We kunnen er daarom wel van uitgaan dat de funderingen zich nog in de grond bevinden. Misschien zouden we deze geheimen van de bodem in de toekomst nog eens moeten blootleggen.

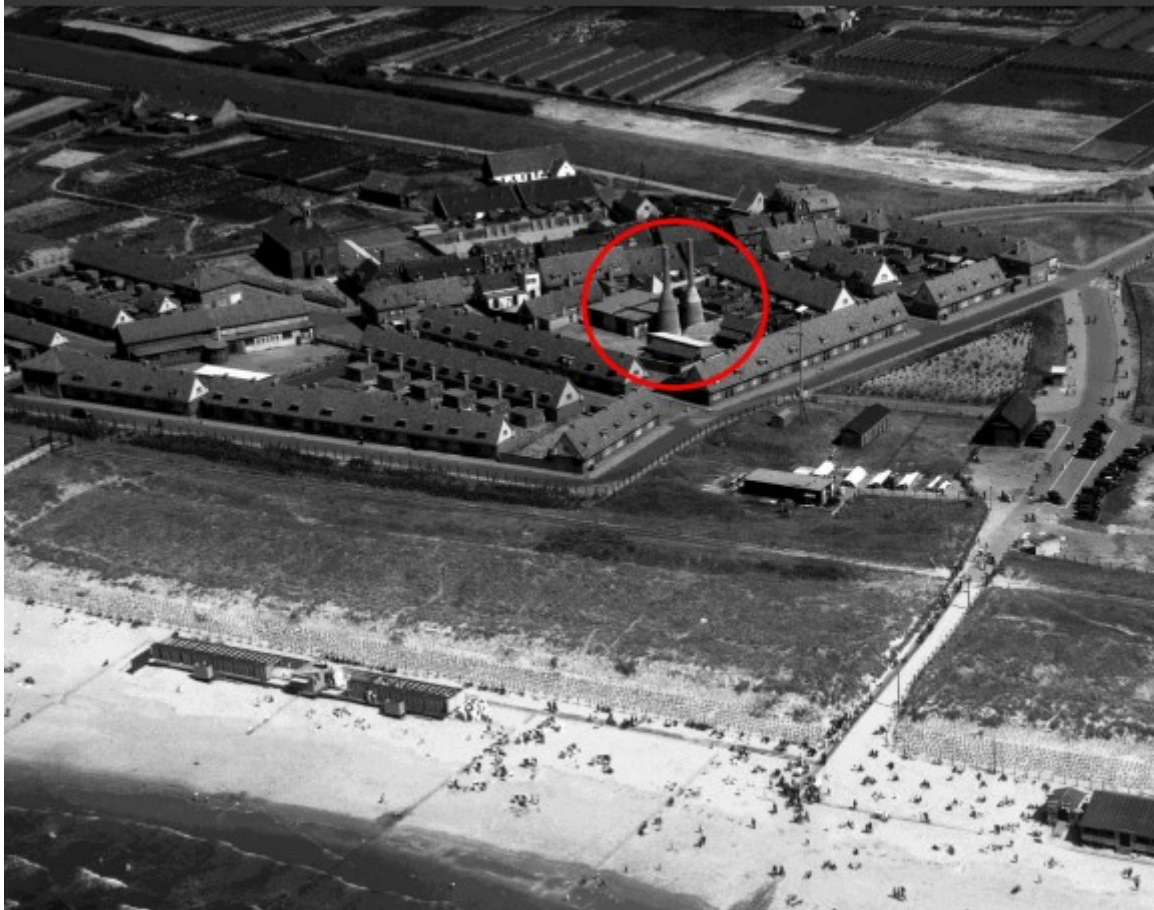
Luchtfoto van Ter Heijde met in de cirkel de twee kalkovens. Dit model met schoorsteen heeft ook in De Lier gestaan en was zeker 10 á 12 meter hoog. De ovens staan midden in het dorp en er zal ongetwijfeld sprake zijn geweest van veel rookoverlast tijdens het opstoken. De aanvoer van schelpen gebeurde via de aangrenzende strandopgang.

Vanwege de aanleg van de 'Atlantik Wal' is in 1943 het dorp Ter Heijde door de Duitsers volledig afgebroken. Rond 1930 was Ter Heijde, inclusief de kalkovens, nog helemaal vernieuwd en deze foto is van kort daarna.

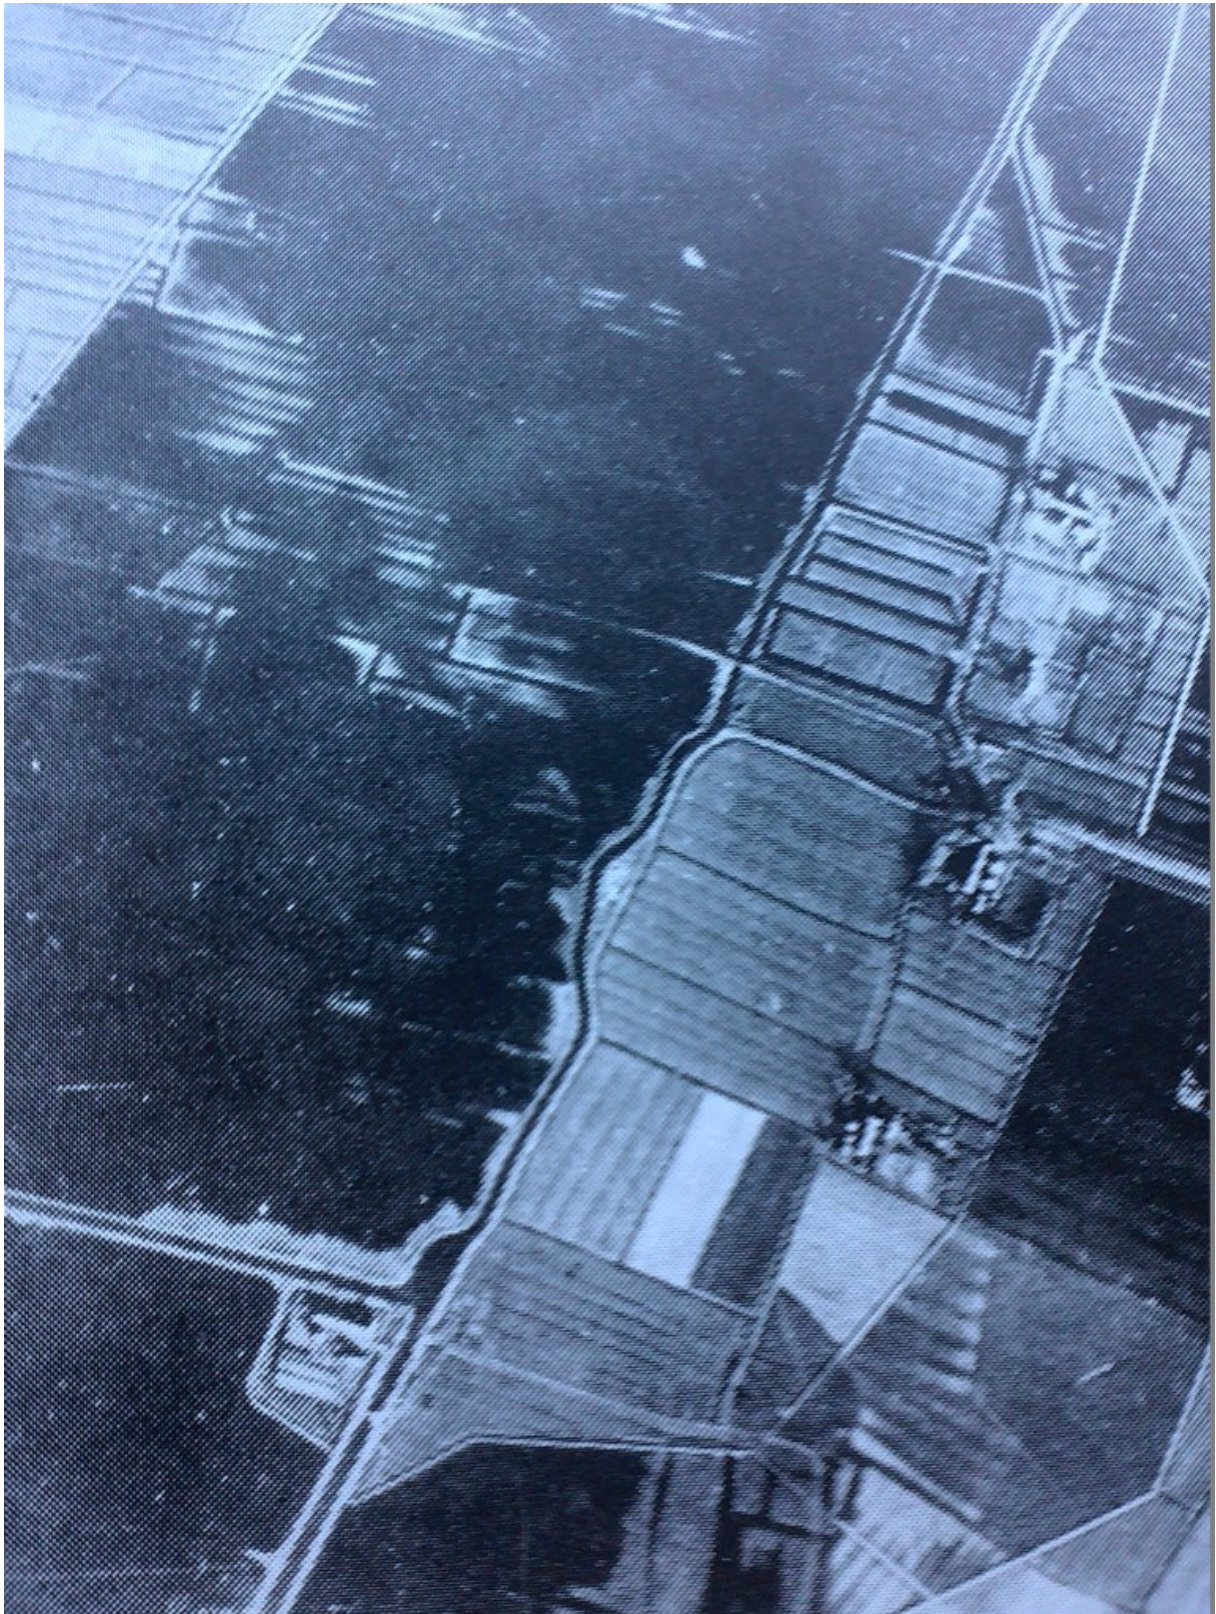
RAF-foto uit 1944 met in het midden de uitstulping waar de Lierse Kalkovens gestaan hebben. De foto is niet zo duidelijk, maar het lijkt er op dat de schoorstenen al zijn neergehaald en er van de gebouwen slechts wat puinhopen zijn overgebleven. Rechts in het midden de boerderij van Oosthoek waar de zoeklichten en het luchtafweergeschut stonden opgesteld. De zwarte vlakken zijn de weilanden die onder water waren gezet. Dankzij de aanleg van kleine nooddijkjes hielden de boerderijen op deze foto nog droge voeten. Foto: Aad van Holsteijn
